קיסריה העתיקה מתחדשת שיקום קמרונות הנמל

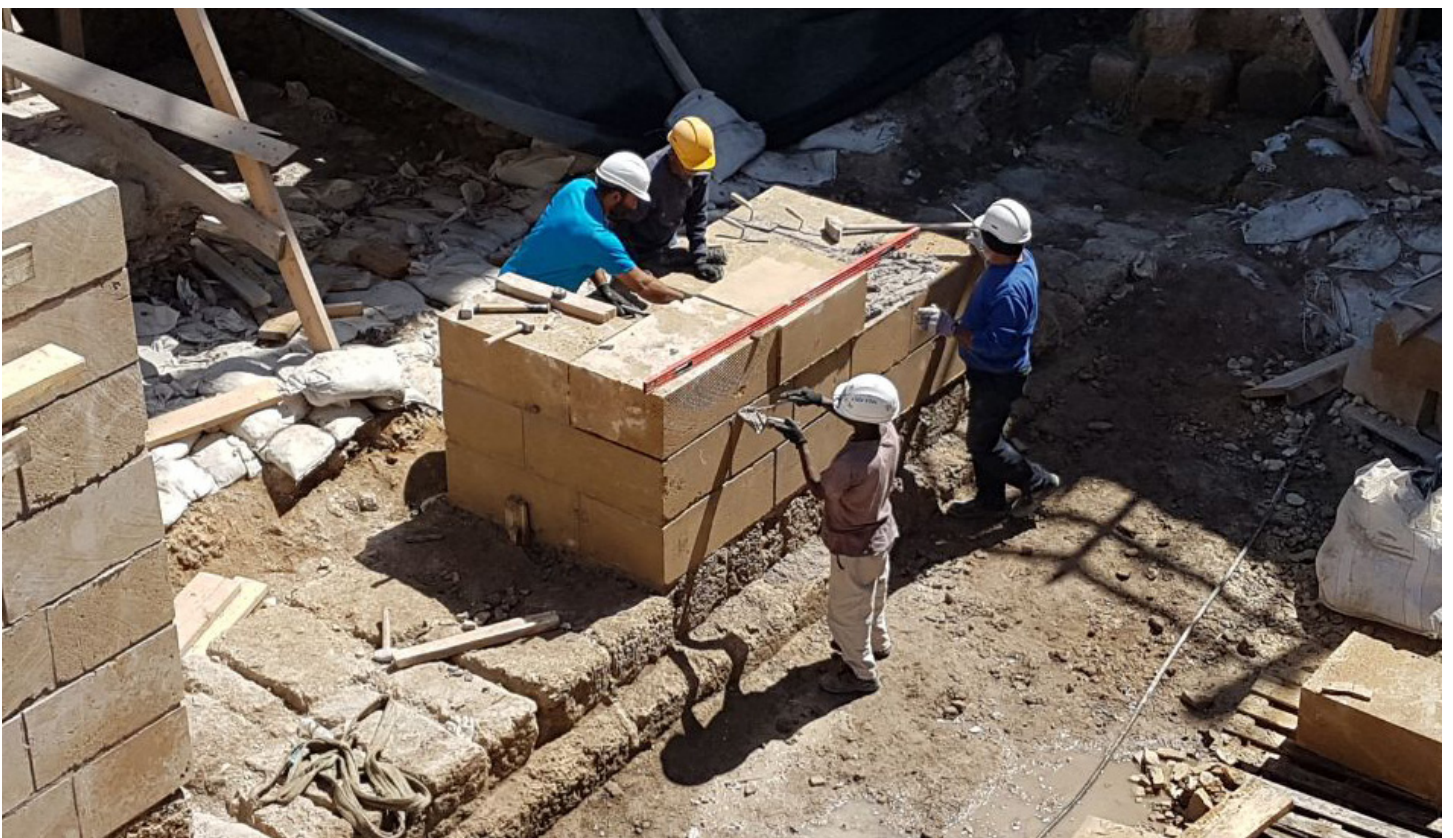
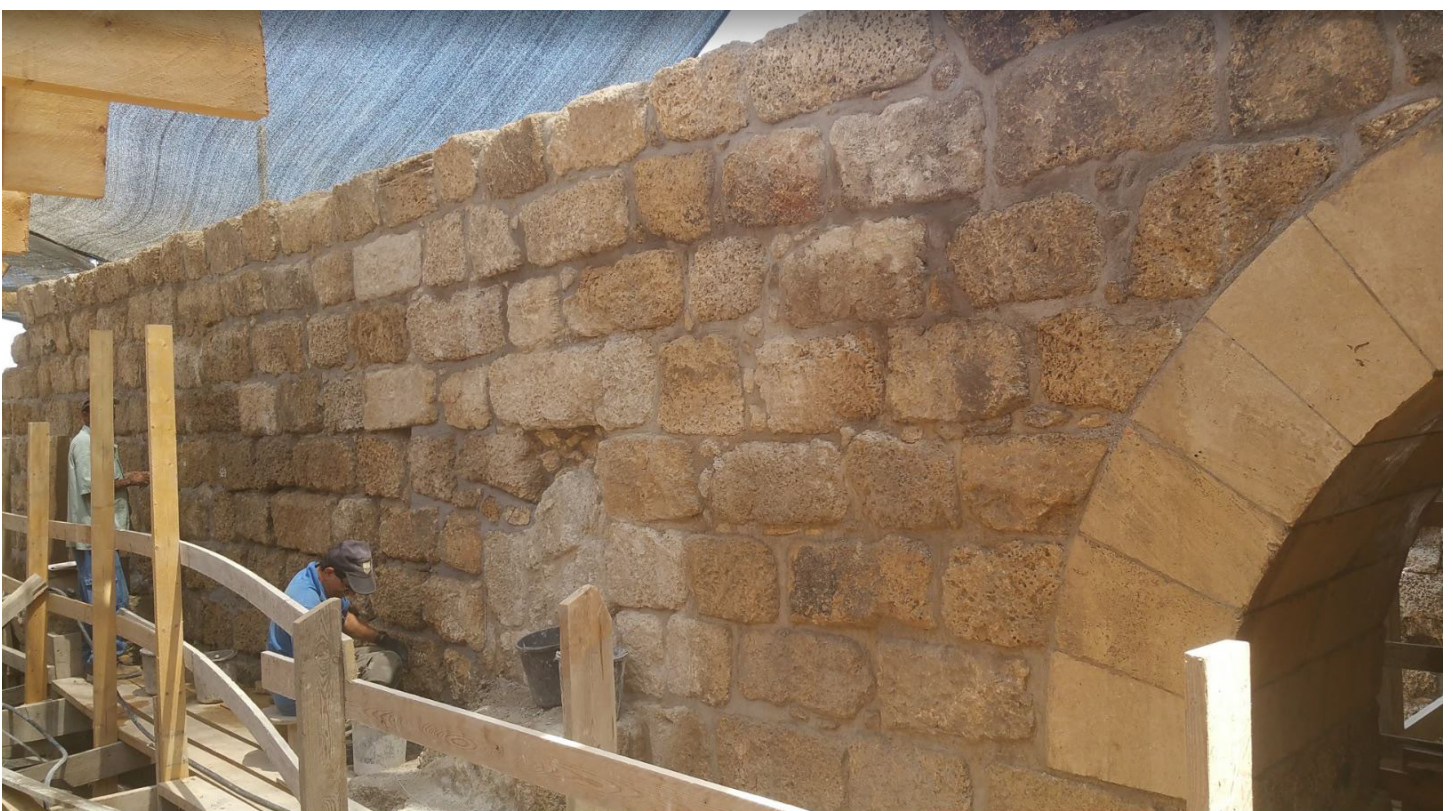
למעלה, בנייה מחדש של אומנה. צילום: רענן כסלו; למטה, ייצוב הקיר באמצעות יישום חומר מליטה במישקים. צילום: יורם סעד

בזמן שארכיאולוגים חפרו באתר החלו עבודות לשימור ולייצוב הקמרון הדרומי, שנותר כמעט בשלמותו מהתקופה הביזנטית. חלק ניכר מאבני הבניה המקוריות נמצאו במצב של התפוררות, ובחלקן נראו סדקים ושברים. כל אחת מהאבנים חוזקה באמצעות הספגה של מי סיד (Microlime). אבנים גדולות ושבורות חוזקו במיני-עוגנים מפיברגלס או מנירוסטה שחיברו בין השברים. אבנים במצב של בליה מתקדמת, שאיבדו את כושר הנשיאה שלהן, הוחלפו באבנים חדשות או באבנים בשימוש משני. טיט שהתפורר במישקים הוחלף בתערובת טיט חדשה שהורכבה בהתאמה לחומר בו השתמשו בתקופה הרומית, בתוספת סיד הידראולי.

בקידוחי בדיקה שנעשו בעומק הקירות המקוריים נמצאו חללים בליבת הקירות. לצורך מילוי החללים וייצובם הם נשטפו ולליבה הריקה הוזרקו חומרי מליטה (Grouting). בדיקות מעבדה העלו כי חוזק האבן המקורית הוא עד כ־4 מגה-פסקל. בהתאם לכך, ובכדי להימנע מבליה מואצת, הותאם החוזק של חומר המילוי לחוזקן של האבנים המקוריות.

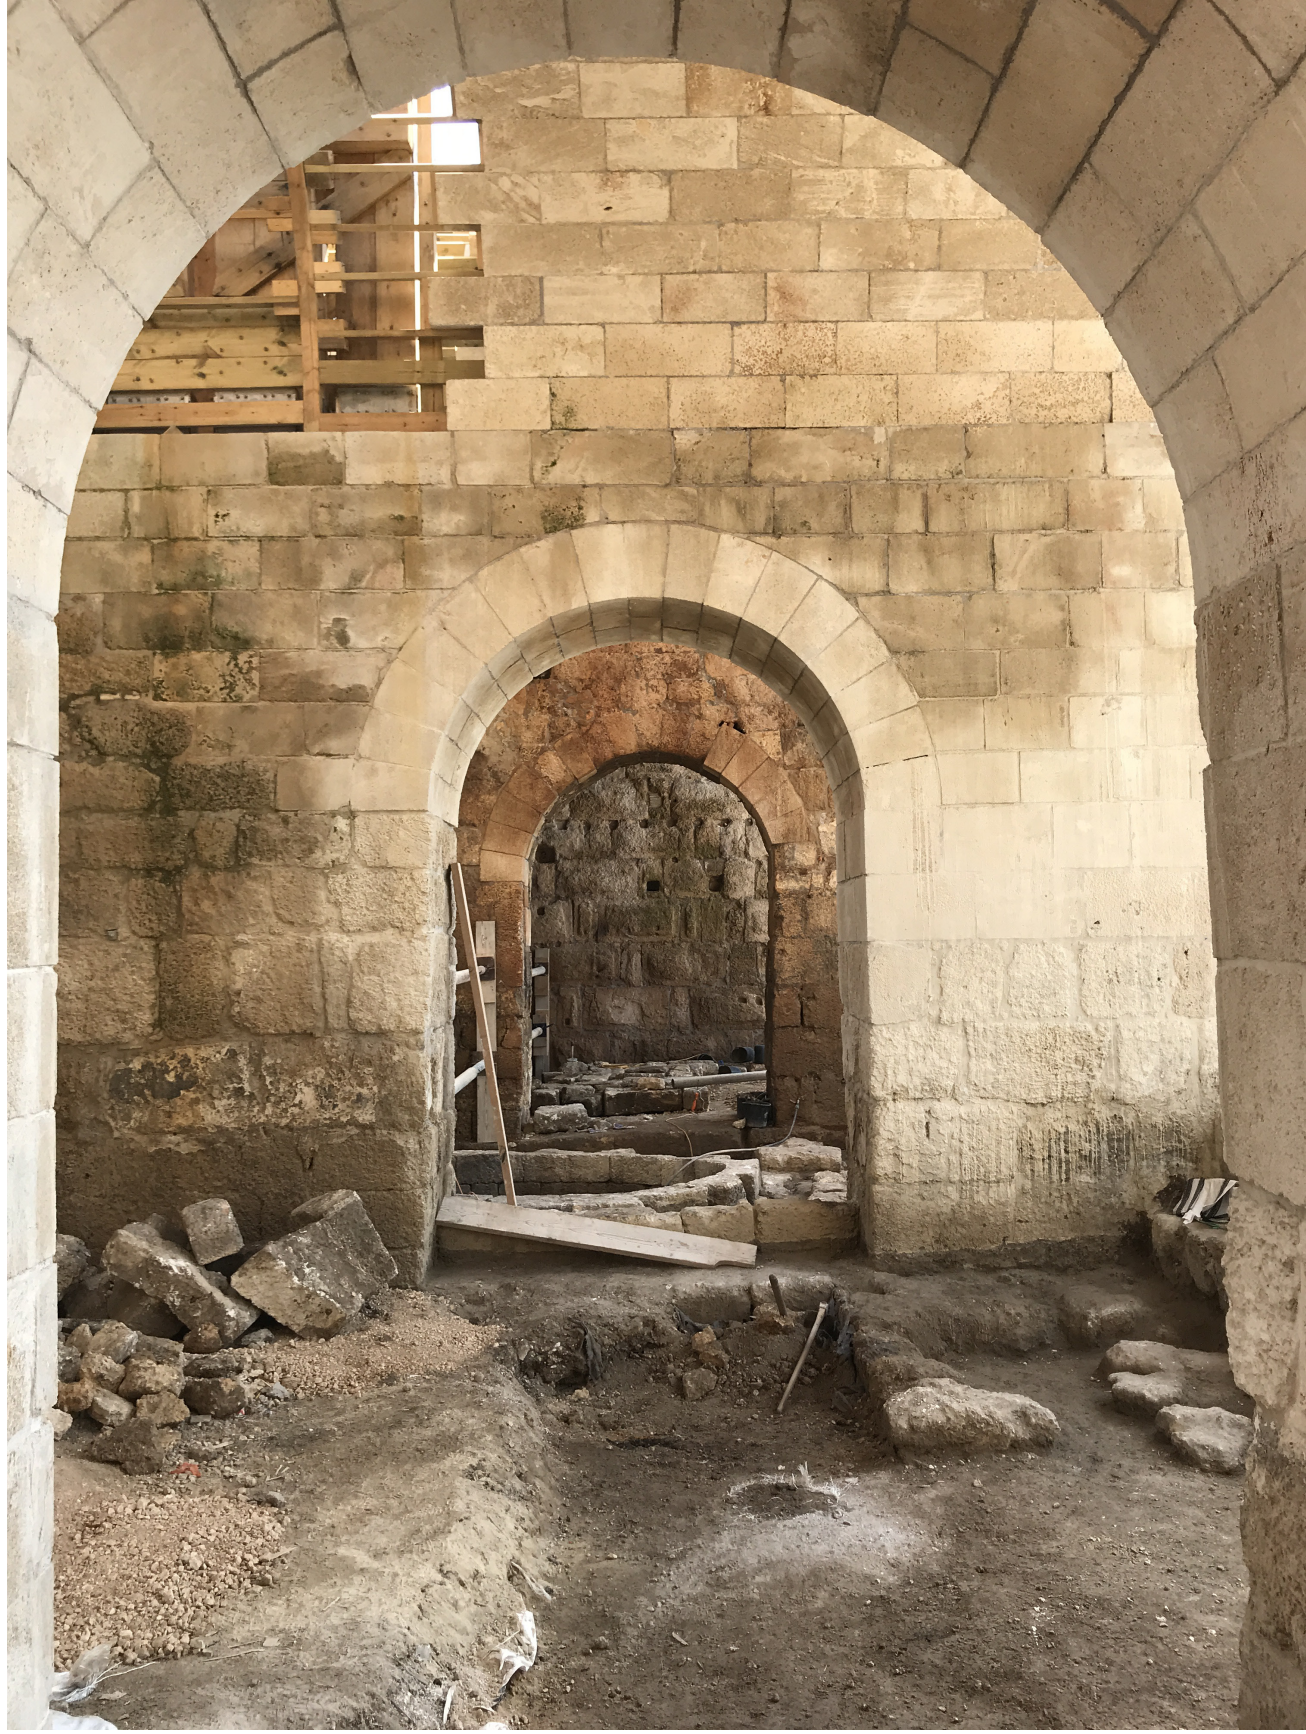
מבט מצפון לדרום דרך שדרת פתחי מעבר החוצה את ארבעת הקמחות. צילום: רענן כסלו

ההחלטה להקים מחדש את הקמרון הובילה לקביעתם של עקרונות מנחים להתערבות: ייעשה מאמץ לשמור על מרב האבנים המקוריות, ייעשה שימוש משני באבנים שיימצאו בחפירת האתר וימוזער השימוש באבן חדשה בקמרון, ישוחזרו פתחי מעבר מקושטים בין הקמרון, יושלמו החלקים החסרים בקירות נושאים, ישוחזרו קמרון החבית והחזית המערבית של המכלול תושלם במלואה.

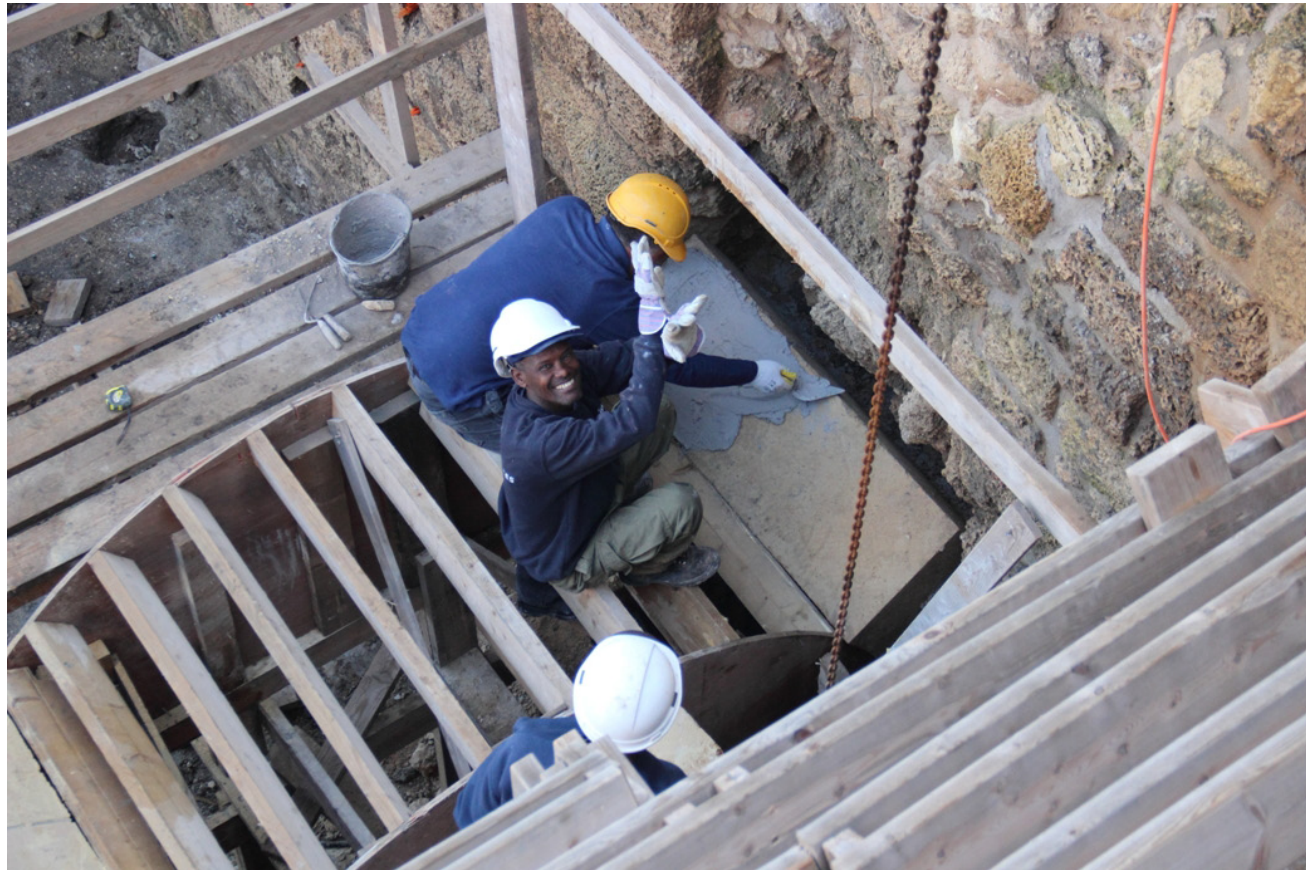
שחזור קשת על גבי תבנית עץ. צילום: יעל פורמן נעמן

פרט לקמרון הדרומי ששרד כמעט בשלמותו, מלאכת השחזור והבנייה של שלושת קמרונות החבית הייתה אתגר למתכננים ולמהנדסים, ולבסוף החלק המערבי בארבעת הקמרונות שוחזר באבן חדשה והיתר הושלם בקשתות של עץ רב־שכבתי בדומה לצורת הקמרון. אבני הקמרון, כמו כל האבנים ששימשו לשחזור, הן אבני כורכר מנוסרות למידות מדויקות שנלקחו מן האבנים המקוריות שנמצאו נפולות. תהליך הבנייה התקדם בשלושת הקמרונות במקביל, והנחת אבני הראשה בוצעה אחרונה ובאותו זמן בכל הקמרונות. קשתות העץ חופו בלוח עץ דק ובספוג שמטרתם לשפר את האקוסטיקה במקום. במרווח העילי שבין הקמרונות הותקנו תשתיות חשמל, ומעל ארבעת הקמרונות הותקנו לוחות בטון לאיטום המבנה המשמשים גם רחבת תצפית.

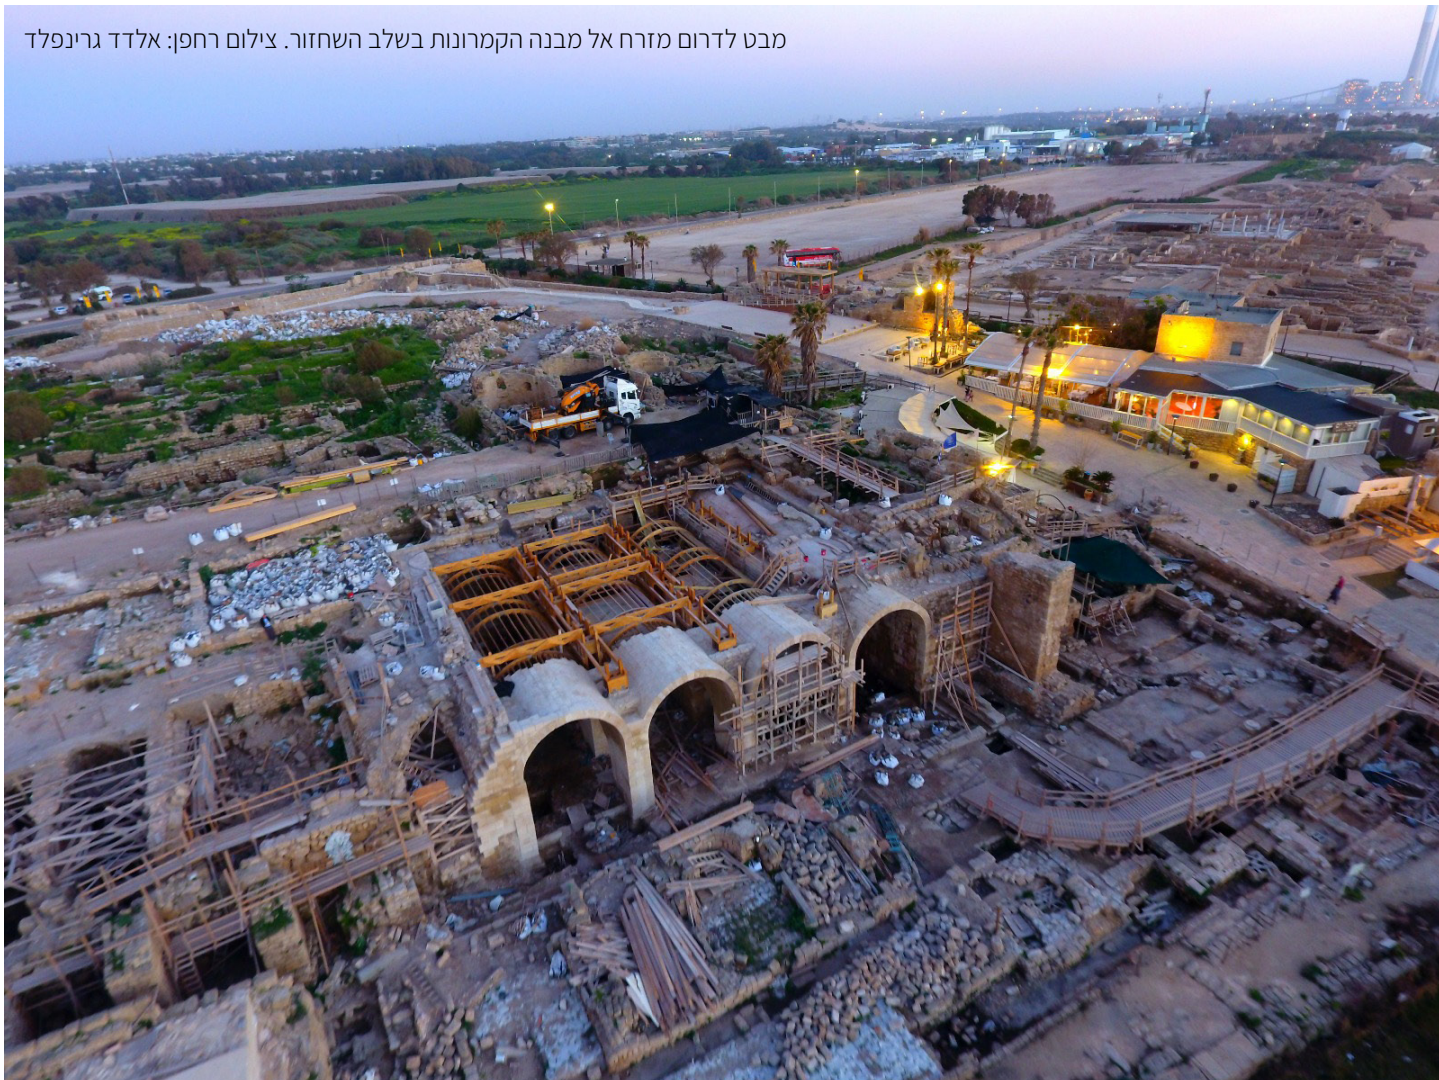
מבט לדרום מזרח אל מבנה הקמרונות בשלב השחזור. צילום רחפן: אלדד גרינפלד

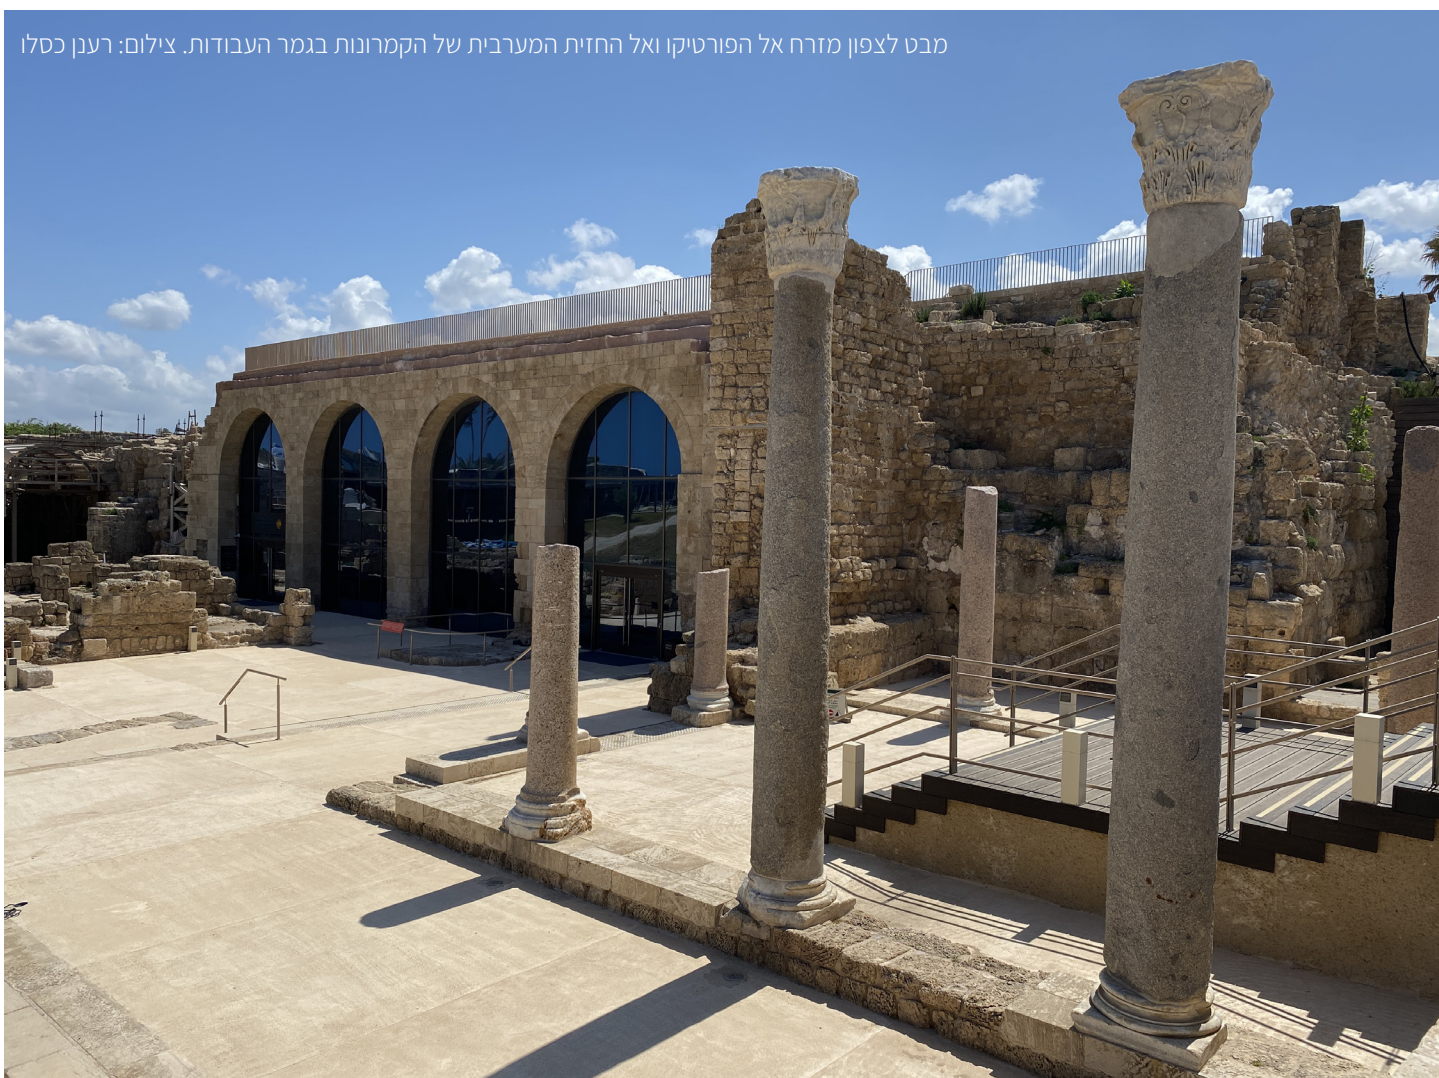
מבט לצפון מזרח אל הפורטיקו ואל החזית המערבית של הקמרונות בגמר העבודות. צילום: רענן כסלו

מדרום לקמרונות, על בסיס שרידי מבנה השער (פורטיקו) שנחשף בחפירה נבנתה מבואת גישה. כן הציבו עמודים והקימו גרם מדרגות מודרני להסדרת תנועת המבקרים. פתחי הקמרונות נסגרו בזכוכית כהה ובה משתקפת הסביבה.

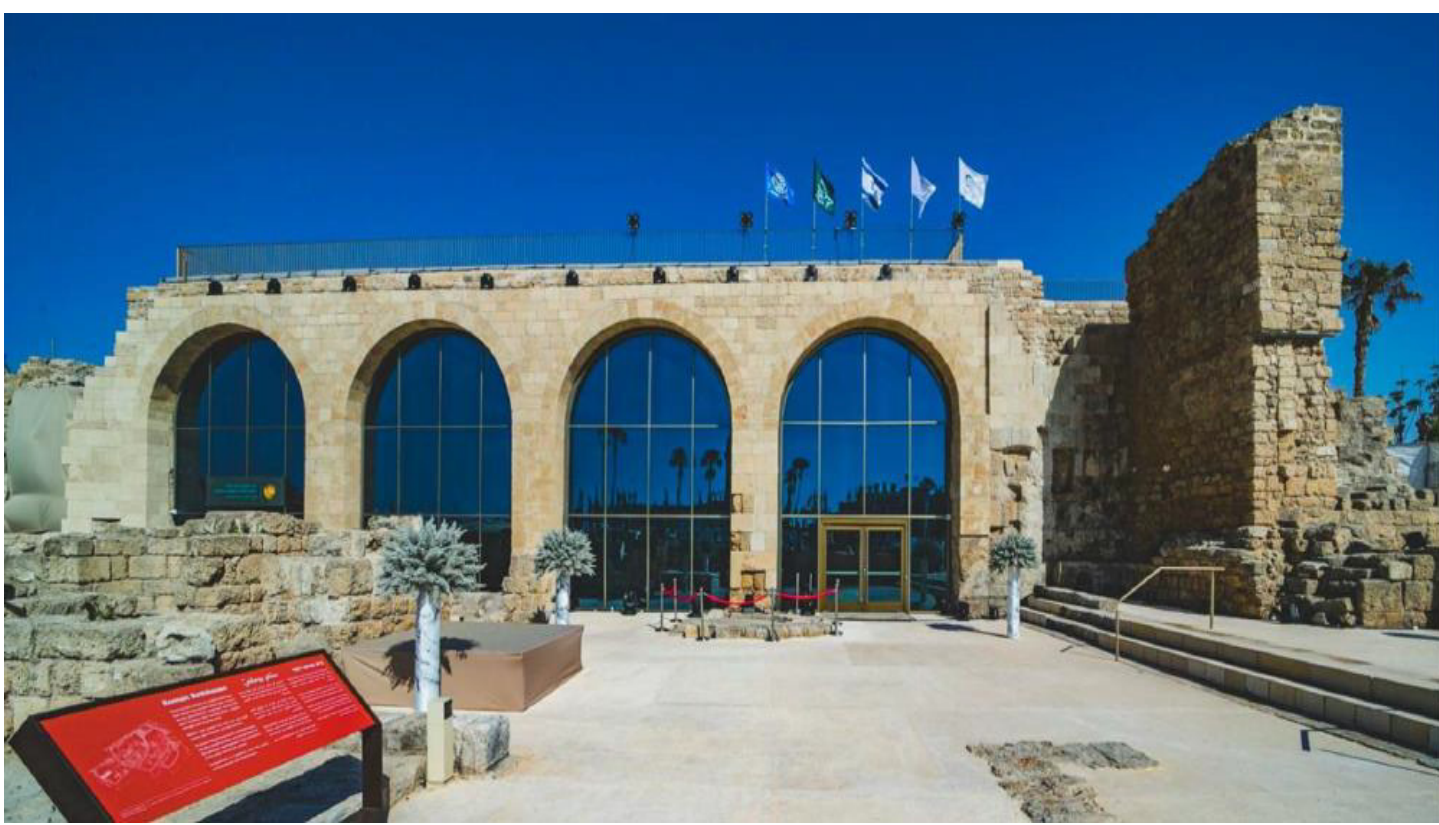
מבט למזרח אל החזית המערבית של הקמרון, צילום: רענן כסלו
